Nieuwsbrief restauratie klokkentoren

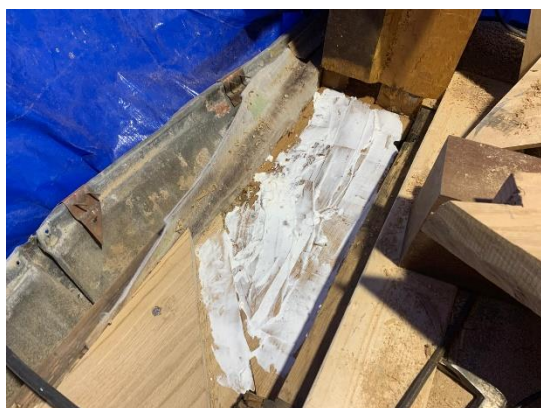
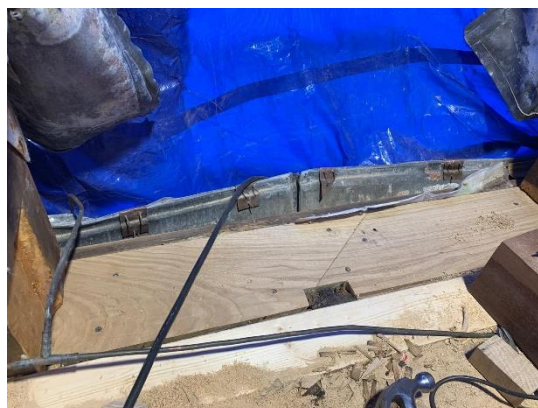
Voorbeeld reparatie waarbij slechte delen zijn verwijderd en vervangen door nieuw hout.

De nadruk van de restauratiewerkzaamheden in de afgelopen week lag op het repareren en vervangen van diverse houten delen. Diverse slechte stukken zijn verwijderd en vervangen. Dit is vakkundig gedaan waarbij veel ambachtelijk handwerk is gebruikt.

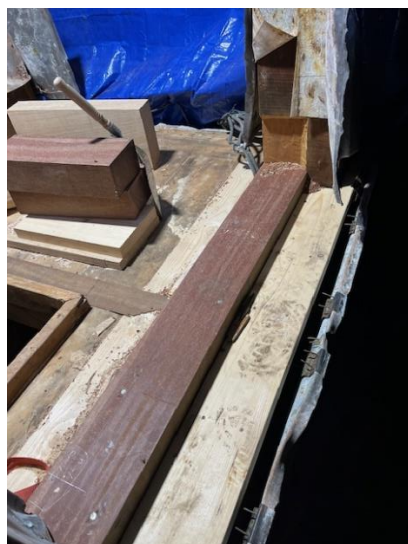
Eén van de nieuwe fundatiebalken Uitsparing in de constructie

De fundatie voor de klokkenstoel is vernieuwd door nieuwe hardhouten balken aan te brengen. Deze balken worden bekleed met lood om het hout te beschermen tegen vocht. Tussen het hout en het lood wordt een beschermlaag aangebracht. Dit is nodig omdat het hout organische zuren afscheidt wat corrosie van het lood tot gevolg heeft. Om de klok meer bewegingsruimte te geven zijn er sparingen gemaakt in de eiken constructie van de toren.
